## Rapportage

Welinkweg 3 Dinxperlo

### Probleemstelling / doel onderzoek

In opdracht van de Woonplaats rioolinspectie uitgevoerd i.v.m. vaak voorkomende verstoppingen.

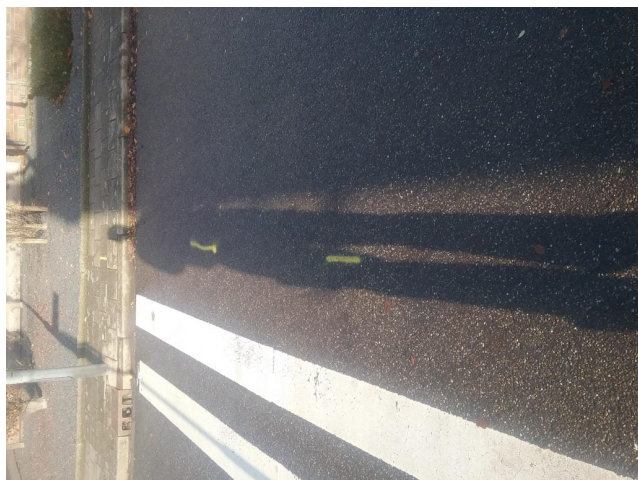
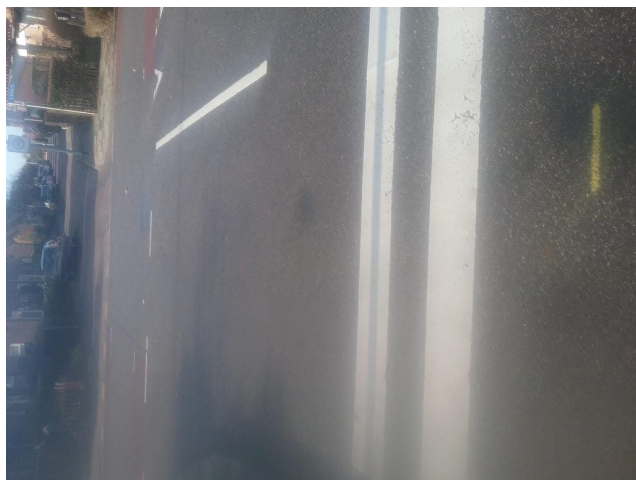
## Foto's

Inspectie riool richting hoofd riool. In de weg zit een stoot rand deze leiding is van gres en ligt vol met kalk zie camera beelden. Op de weg markering aangegeven . In de stoep zit nog os hierna gaat het over van pvc na gres. Advies kalk uit spuiten en gres riool vervangen hier zal gezaagd moeten worden.

vervangen riool vanaf kop hoofdriool tot overgang pvc
